**REVITALIZAÇÃO DE CURSOS D'ÁGUA EM ÁREA URBANA:
PERSPECTIVAS DE RESTABELECIMENTO DA QUALIDADE
HIDROGEOMORFOLÓGICA DO CÓRREGO GRANDE
(FLORIANÓPOLIS/SC).**

Dissertação submetida ao Programa de
Pós-Graduação em Geografia da
Universidade Federal de Santa
Catarina, para a obtenção do Grau de
Mestre em Geografia.

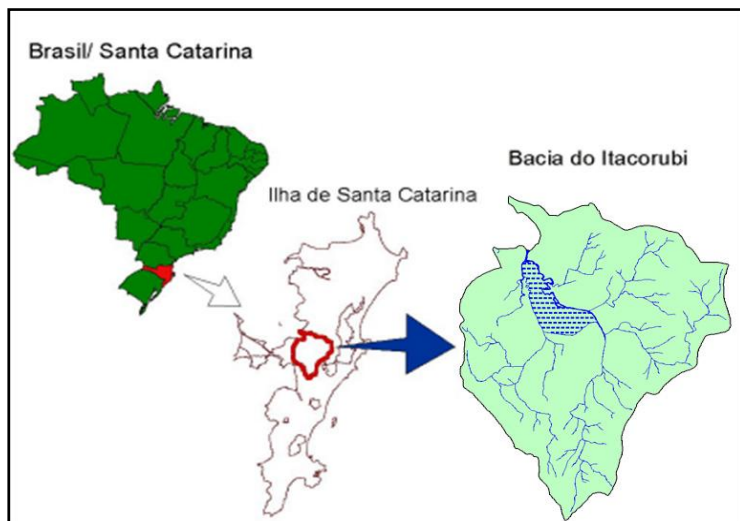
Figura 1: Bacia hidrográfica do Itacorubi. Fonte: NEA, 2002.

A área de pesquisa pertence ao setor leste da bacia hidrográfica do rio Itacorubi (BHI). Essa bacia possui área de 26,58 Km² e está localizada na região central do município de Florianópolis, entre as coordenadas de 27°34'07'' – 27°37'57'' S e 48°28'25'' – 48°33'00'' W (Figura 1).

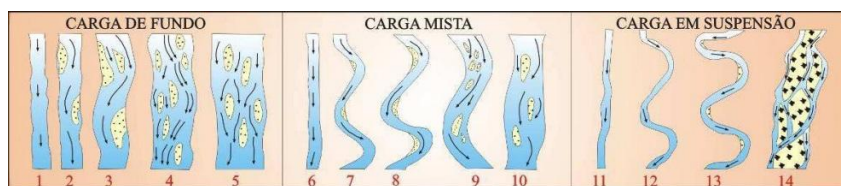
Figura 6 - Variações nos padrões de canais fluviais em função do tipo de carga segundo Schumm, 1981. Fonte: GIANNINI e RICCOMINI, 2000.

Os quatro padrões apresentados podem ser desmembrados em configurações intermediárias, com base no regime predominante de carga sedimentar. Shumm (1981) apresentou um estudo considerando variações nos padrões dos canais em função do tipo de transporte predominante – em suspensão, por tração ou misto. O autor chegou a 14 diferentes padrões de canais, variando de retilíneos a anastomosados. Conforme a Figura 6, cinco destes padrões (1-5) apresentam gradiente que permite o transporte da carga sedimentar por tração, como carga de fundo. Outros cinco (6-10) são modelados por correntes que transportam carga mista. Nos demais (11-14) predomina o transporte por suspensão.

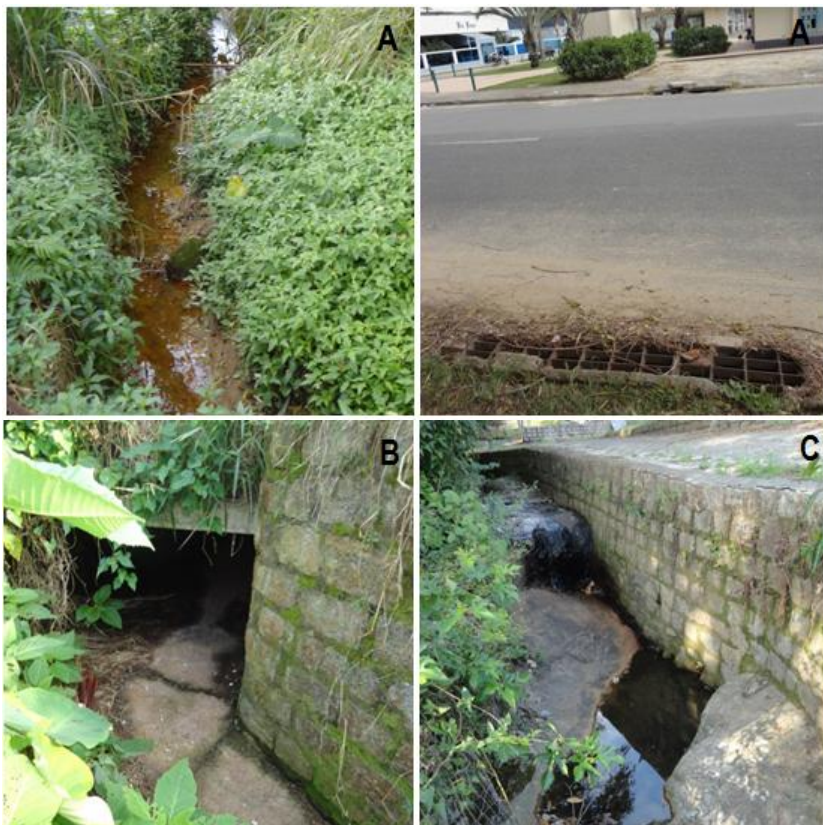
Figura 14 – Afluentes incorporados ao sistema urbano de drenagem. (A) Afluente localizado na rua Mediterrâneo, esquina com rua Aldo Krieger; (B) Afluente localizado na rua Florenza, esquina com rua Gibraltar. (C) Afluente localizado próximo à Praça Edison P. Nascimento.

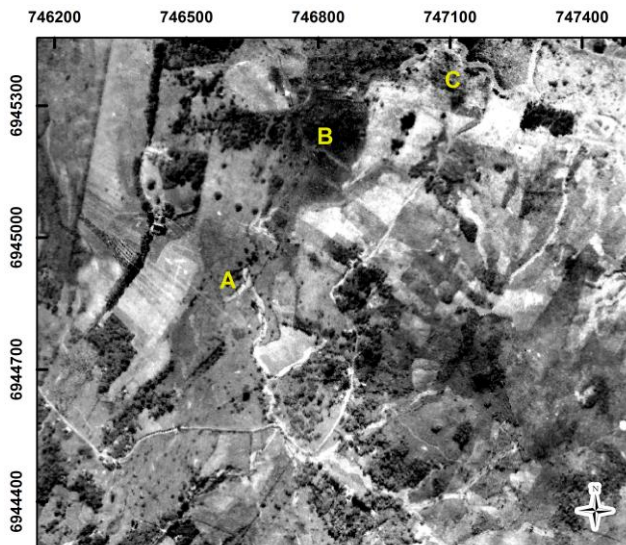
Figura 19 – Fotografias de 1938. Detalhe para (A) rio Córrego Grande; (B) zona úmida; (C) rio Ana D'Ávila.

O rio Córrego Grande apresentava todo o seu traçado sem modificação de origem antrópica. As fotografias aéreas de 1938 revelam um curso d'água de pequena grandeza, apresentando seções transversais bastante reduzidas relativamente às seções atuais. Em alguns trechos seu traçado é identificado com dificuldade até mesmo em porções da planície. A visualização da sua morfologia em planta na área à montante do entroncamento com o afluente Ana D'Ávila é impossibilitada pela presença de uma zona úmida. Por outro lado, é possível identificar facilmente outros afluentes principais do rio Córrego Grande (Figura 19).

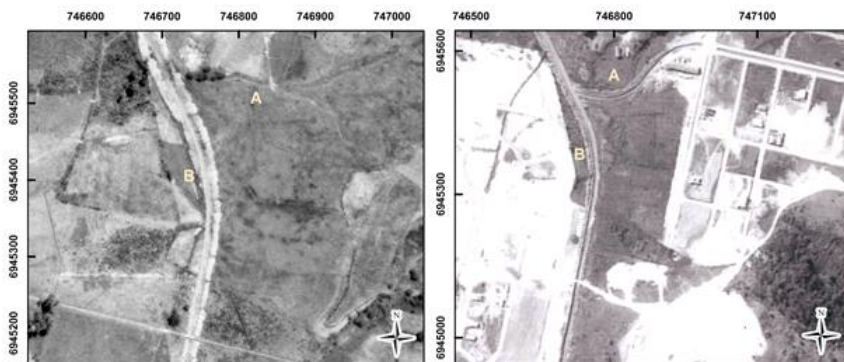
Figura 27 - Comparação do traçado do rio Ana D'Ávila nos anos de 1969 e 1978: (A) rio Córrego Grande (B) rio Ana D'Ávila.

O rio Córrego Grande não sofreu novas alterações no seu traçado. Seu trecho modificado permanecia com 2100 metros no ano de 1977. Em contraposição, foi definido um novo traçado para o afluente Ana D'Ávila. Sua extensão final, anteriormente com o escoamento preferencial dentro de uma zona úmida, passou a apresentar-se canalizado em um traçado curvilíneo (Figura 27). Depreende-se que esta intervenção contribuiu para a redução da zona úmida local.

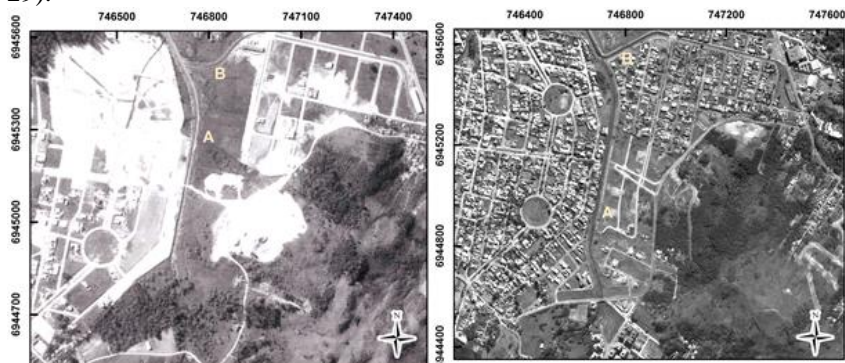
Figura 29 – Comparação do traçado do rio Córrego Grande nos anos de 1977 e 1998.

O rio Córrego Grande aparece com uma nova alteração no seu traçado nas fotografias de 1998. O canal construído que permanecia com 2100 metros no ano de 1977, passa a ter o comprimento aproximado de 2600 metros. Este novo trecho do canal foi construído em um traçado curvilíneo, respeitando a morfologia em planta do leito original (Figura 29).

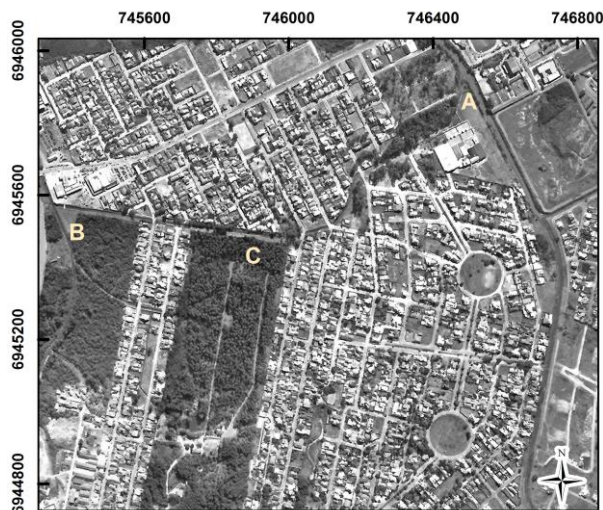
Figura 30 – Canal construído entre o rio do Meio e o rio Córrego grande.

Ainda naquela década, foi construída, à montante da Av. Madre Benvenuta, uma conexão definitiva entre o Rio do Meio e o Rio Córrego Grande (Figura 30). Essa conexão criou a transposição do divisor topográfico das duas bacias, na qual a direção de fluxo é governada pela variação de maré.

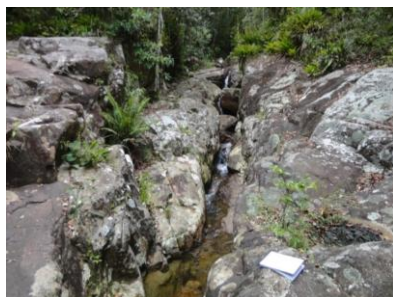
Figura 35 - Trecho do rio Córrego Grande seguindo falha desenvolvida na rocha.

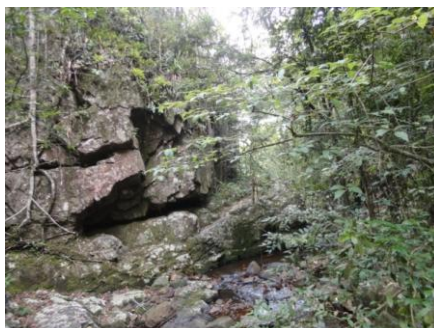
Figura 37 - Paredes verticalizadas no trecho 3 formando garganta.

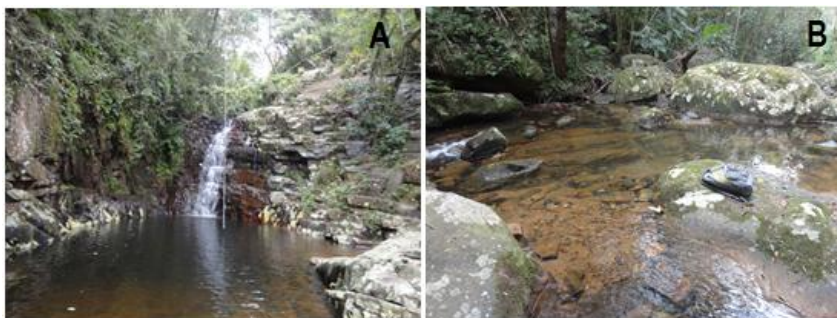
Figura 39—Córrego Grande no trecho 3. Detalhe para (A) Desnível topográfico abrupto na área conhecida como Poção. B) Pequenos seixos produzidos pelo ganho de energia da corrente e adicionados aos sedimentos ativos.

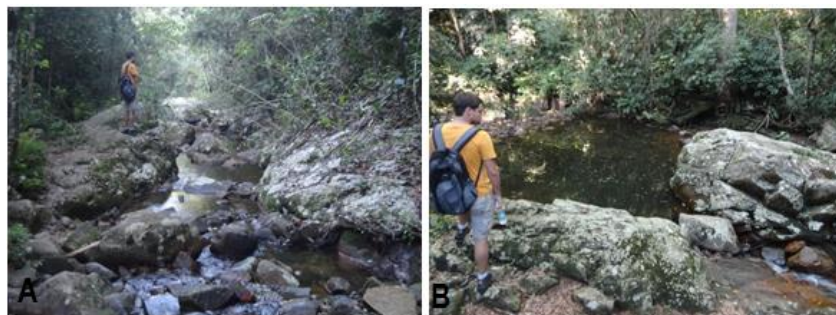
Figura 40—Trecho 3. Detalhe para (A) disposição de blocos angulosos no leito formando a morfologia em degraus e poços. (B) Agrupamento de blocos e matacões no leito formando um grande poço.

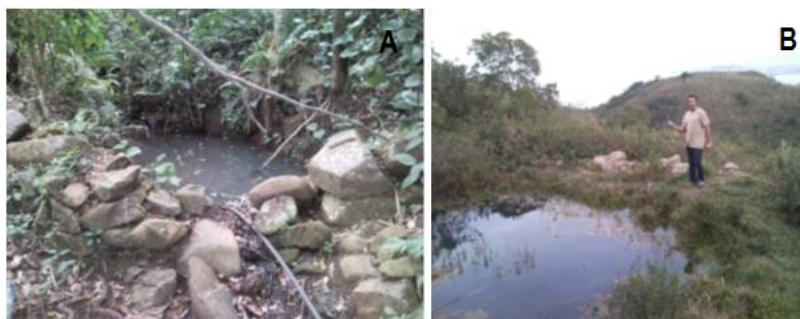
Figura 41–Trecho 3. Detalhe para (A) Captação artesanal utilizada pela comunidade local;(B) Cavidade produzida para a dessedentação de animais.

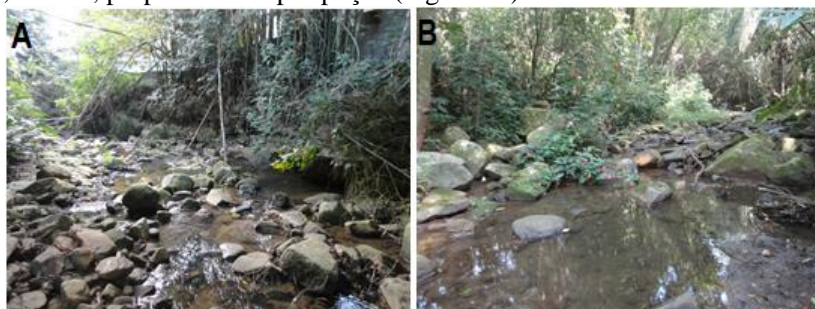
Figura 44–Trecho 5. Detalhe para (A) disposição de blocos no leito e (B) formação de poço.

Este trecho apresenta blocos graníticos angulosos na calha fluvial relacionados a depósitos de tálus, os quais podem ser mobilizados apenas em eventos pluviométricos raros. Este material está disposto no leito de maneira desorganizada, tanto lateral como longitudinalmente. A presença dos blocos rolados confere ao leito grande rugosidade, imprimindo uma estrutura longitudinal em que o comportamento hidráulico se alterna entre turbulento, ocasionado por concentrações de blocos, e lento, proporcionado por poços (Figura 44).

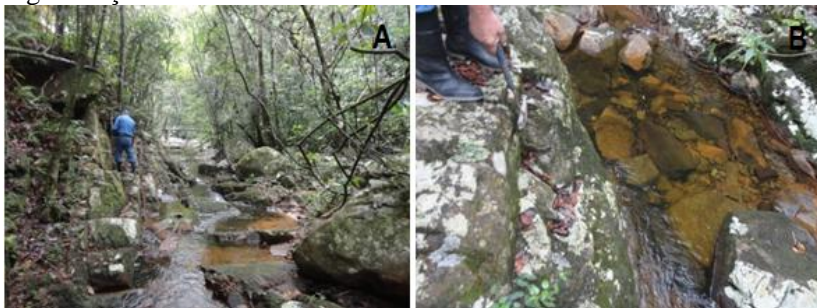
Figura 45–Trecho 5. Detalhe para (A) Parede granítica com fraturas paralelas NE; (B) rocha exibindo fratura com orientação N 57° E.

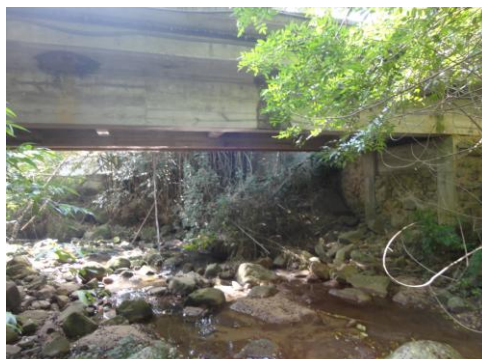
Figura 46–Trecho 5. Estrutura de ponte alterando a naturalidade do ambiente fluvial.

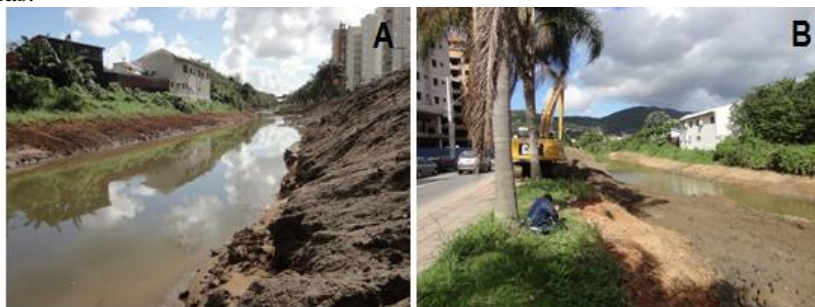
Figura 50 - Obras de alargamento do Rio Córrego Grande em um trecho à jusante do trecho 7.

Durante o período de desenvolvimento desta pesquisa foram iniciadas obras para o desassoreamento do rio Córrego Grande por parte da administração municipal. O desassoreamento do rio envolve um novo alargamento e aprofundamento do canal. Até a data desta redação (setembro de 2014) o novo dimensionamento do canal foi verificado apenas em um trecho exterior à área de estudo, o qual tem incinada área do manguezal do Itacorubi em direção à montante e alcança o afluente Ana D'Ávila, no limite da BHCG (Figura 50). Com o alargamento do canal, as áreas de proteção legal destinadas à vegetação ripária foram reduzidas, aproximando o canal das construções urbanas presentes em suas margens. É importante ressaltar que o projeto, licenciado pela FATMA, prevê a limpeza periódica do rio Córrego Grande em uma extensão que inclui o trecho 7 delimitado nesta pesquisa. As intervenções necessárias para essa atividade envolvem a retirada de sedimentos e, conseqüentemente, alterações adicionais à morfologia do canal. Até o momento desta redação as atividades não haviam sido iniciadas.

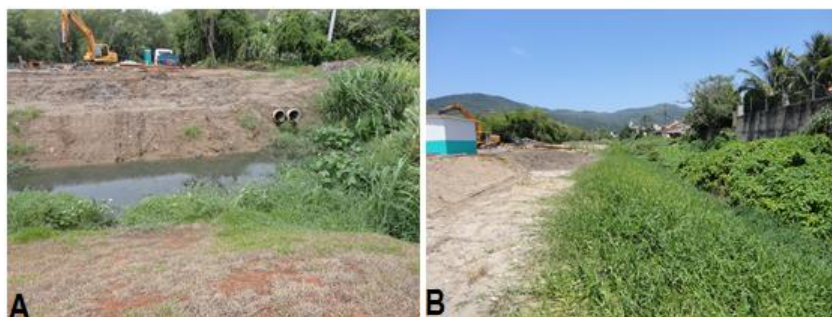
Figura 51-Trecho alterado do Córrego Grande. (A) lançamento de águas pluviais; (B) Vegetação removida e construções junto às margens do rio.

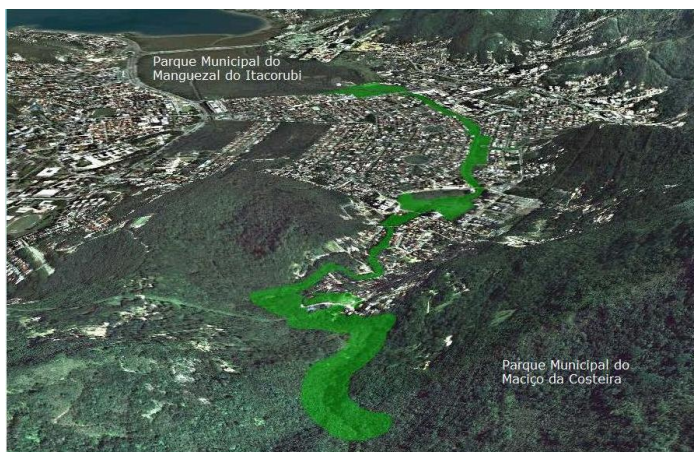
Figura 54 - Corredor Ecológico proposto pelo Projeto Parque Linear do Córrego Grande. Fonte: Projeto Parque Linear do Córrego Grande, 2011.

O objetivo principal do PLCG é recuperar a qualidade da água, mas insere-se nesta proposta a criação de um corredor verde de lazer ao longo de toda a extensão do rio Córrego Grande, conectando dois ecossistemas que compõem as áreas de preservação do município de Florianópolis: o Parque Municipal do Maciço da Costeira, onde se situam as nascentes do rio e o Parque Municipal do Manguezal do Itacorubi, onde se localiza a sua foz (Figura 54).

De acordo com Floriano et al. (2011) a proposta do parque vai além da criação de um corredor verde ou ecológico, tendo como foco principal a aproximação de pessoas. Nesse sentido, foi desenhado para servir como um corredor de mobilidade interbairros cuja estrutura compreenderá a instalação de pistas de caminhadas, ciclovias, passarelas e equipamentos de lazer, os quais serão distribuídos ao longo de três setores estruturantes do projeto: Sertão do Córrego Grande, Fazendinha e Parque São Jorge.
